Service
Service
Service

FL1.0

AD

Service Information

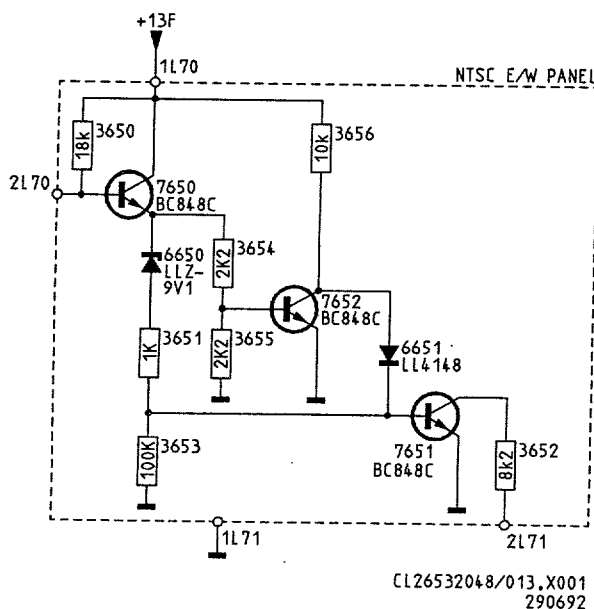
1. Wijziging NTSC paneel

Tijdens productie is dit paneel gewijzigd. Deze wijziging is ingevoerd in week 9202. Hieronder zijn het nieuwe schema en de stuklijst gegeven.
