FL1.0

AD

Service Information

1. Änderung NTSC-Platine

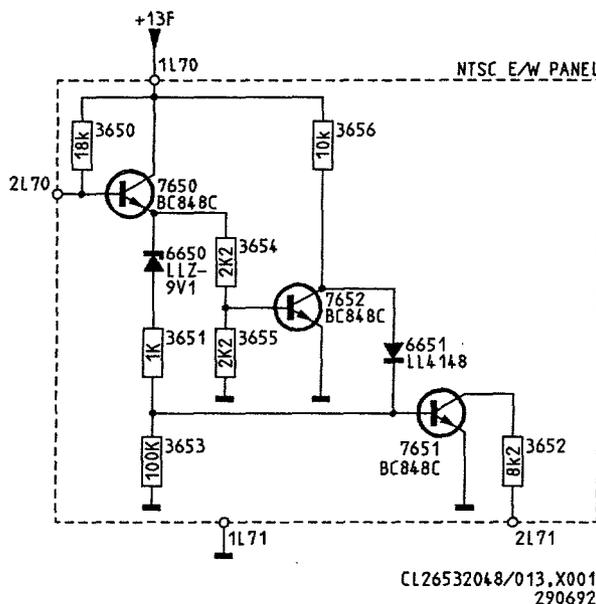
Diese Platine wurde während der Produktion geändert. Diese neue Änderung wurde in der Woche 9202 eingeführt. Anschließend das neue Schema und die Stückliste.
