FL1.0

AD

92.06

Service Information

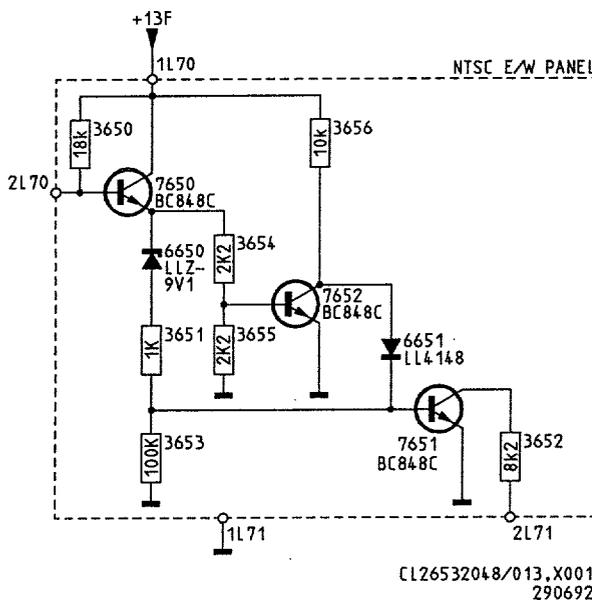
1. Modification de la platine NTSC

Au cours de la production, cette platine a été modifiée. Cette modification a été introduite dans la semaine 9202. Le nouveau schéma et la liste des pièces sont donnés ci-après.

3650	4822 051 20183	18k 5% 0,1W
3651	4822 051 10102	1k 2% 0,25W
3652	4822 051 10822	8k2 2% 0,25W
3653	4822 051 10104	100k 2% 0,25W
3654	4822 051 20222	2k2 5% 0,1W
3655	4822 051 20222	2k2 5% 0,1W
3656	4822 051 10103	10k 2% 0,25W
6650	4822 130 82583	LLZ-C9V1
6651	4822 130 80446	LL4148
7650	5322 130 42136	BC848C
7651	5322 130 42136	BC848C
7652	5322 130 42136	BC848C
