FL1.0

AD

92.06

Service Information

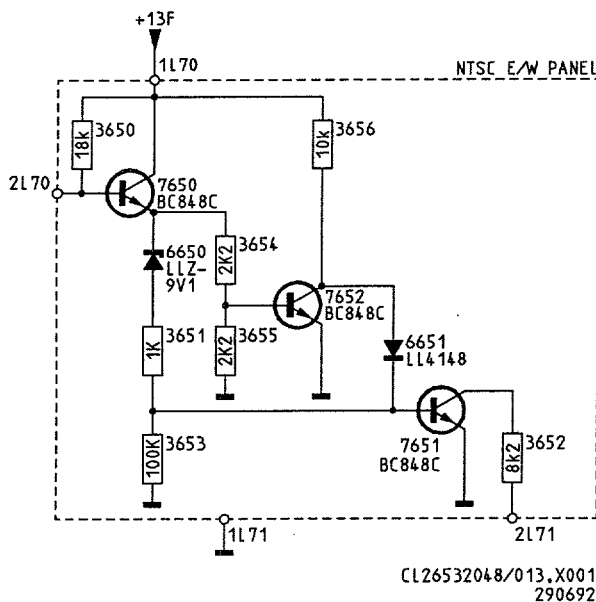
1. Modifica del pannello NTSC

Durante la produzione questo pannello è stato modificato. La modifica è stata introdotta nella settimana 9202.

Di seguito sono riportati lo schema nuovo e la lista dei componenti.

3650	4822 051 20183	18k 5% 0,1W
3651	4822 051 10102	1k 2% 0,25W
3652	4822 051 10822	8k2 2% 0,25W
3653	4822 051 10104	100K 2% 0,25W
3654	4822 051 20222	2k2 5% 0,1W
3655	4822 051 20222	2k2 5% 0,1W
3656	4822 051 10103	10k 2% 0,25W
6650	4822 130 82583	LLZ-C9V1
6651	4822 130 80446	LL4148
7650	5322 130 42136	BC848C
7651	5322 130 42136	BC848C
7652	5322 130 42136	BC848C
