Service Information

1. Wijziging NTSC paneel

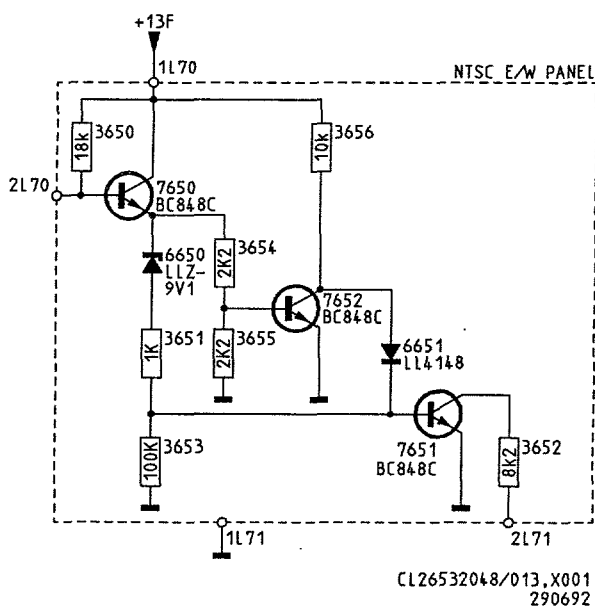
Tijdens productie is dit paneel gewijzigd. Deze wijziging is ingevoerd in week 9202.

Hieronder zijn het nieuwe schema en de stuklijst gegeven.
