Service Information

CL26532048/013.X001
290692

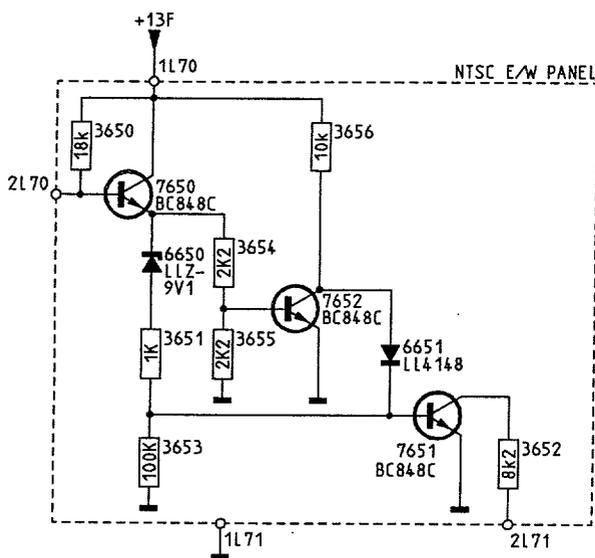
1. Modifica del pannello NTSC

Durante la produzione questo pannello è stato modificato. La modifica è stata introdotta nella settimana 9202.

Di seguito sono riportati lo schema nuovo e la lista dei componenti.

3650	4822 051 20183	18k 5% 0,1W
3651	4822 051 10102	1k 2% 0,25W
3652	4822 051 10822	8k2 2% 0,25W
3653	4822 051 10104	100K 2% 0,25W
3654	4822 051 20222	2k2 5% 0,1W
3655	4822 051 20222	2k2 5% 0,1W
3656	4822 051 10103	10k 2% 0,25W
6650	4822 130 82583	LLZ-C9V1
6651	4822 130 80446	LL4148
7650	5322 130 42136	BC848C
7651	5322 130 42136	BC848C
7652	5322 130 42136	BC848C
