FL1.0	FL1.1
FL1.2	FL1.6
FL1.7

93.02

Service Information

Memory loss in EAROM ST24C04

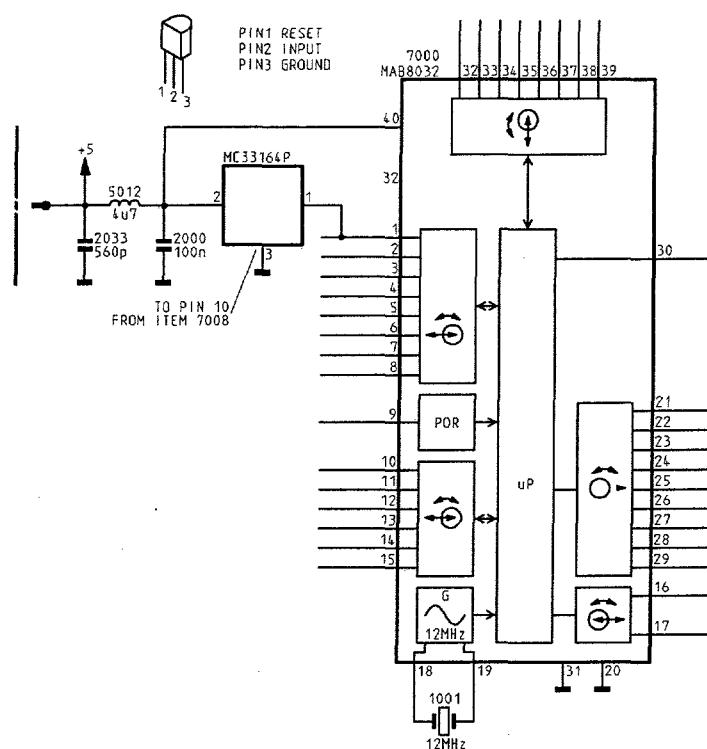
The following modifications to the large signal panel were introduced in all FL1 sets in week 9251 in order to limit memory loss in the EAROM:
 position 3069 is now 4k7 (4822 051 10472)
 position 3529 is now 200k (4822 051 10204)

This IC ensures that the I²C bus is only released at the point when the 5V power supply voltage is fully present.

An alternative in the form of a service solution is also possible. This service solution consists of the addition of an under-voltage detection IC (MC33164P with service code 4822 209 31294) on the microprocessor panel. This IC should be fitted in the following manner (see Fig.):

- pin 1 to pin 1 of IC7000 (SDA of I²C bus)
- pin 2 to pin 40 of IC7000 (+5V)
- pin 3 to pin 10 of IC7008 (earth)
