FL1.0
FL1.2
FL1.7

FL1

93.04

Service Information

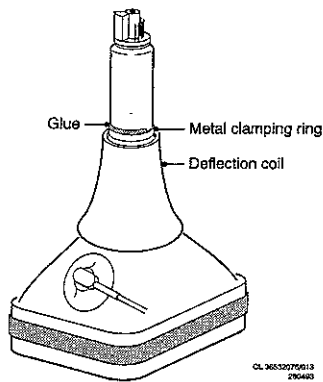
Fig. 7.1

Afin d'éviter que la bobine de déflexion ne glisse vers le bas après le remplacement d'un tube de projection, cette bobine doit être bien fixée au nouveau tube de projection. Pour cela, on peut utiliser la colle 4822 390 30066. Cette colle doit être appliquée sur la moitié du pourtour du tube (voir fig.1) et doit, en outre, être en contact avec le tube de projection, la bague de serrage en fer et le plastique de la bobine de déflexion.

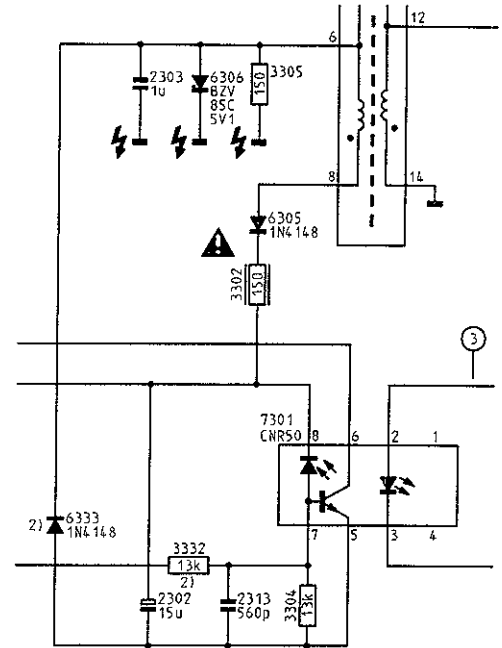
Fig. 7.2

Dans le manuel d'entretien/réparation FL1.PTV AA, une partie du schéma X est erronée. Cette partie est de nouveau reproduite correctement dans la figure 2.
