FL1

93.04

Service Information

General FL1

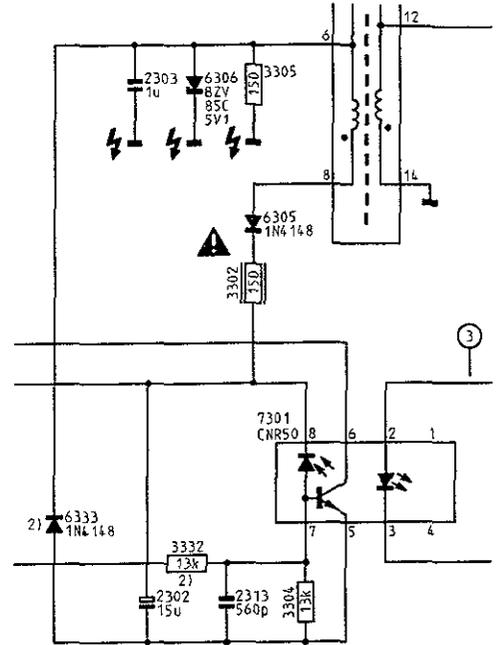
Abb. 7.2

Im Service Manual FL1-PTV AA wurde ein Teil von Übersicht X falsch dargestellt. In Bild 2 wird dieser Teil richtig dargestellt.
