## 7. Herintroductie van apparaten met een FQ816 frontend voor ontvangst SECAM DK en PAL I NICAM

## 8. Aanpassing positie 4210 op het SSP bij vervanging van de 100Hz box in FL1.1 en FL1.7 apparaten

## 9. Invoering nieuw SSP met EAROM protectie in FL1.10, FL2.16 en FL1.17

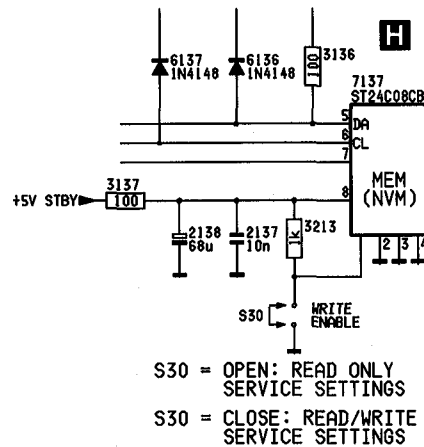
Tijdens productie is een nieuw SSP ingevoerd in de FL1.10, FL2.16 en FL1.17 apparaten. De EAROM protectie werkt alleen als pen 1 van IC7137 hoog is. Als dit punt d.m.v. de pennen van S30 op het SSP, laag gemaakt wordt is de protectie uitgeschakeld en kan in het beveiligde gebied opnieuw geschreven worden. Tijdens afregelingen in het service menu moeten deze twee pennen dus continue met elkaar verbonden zijn. De foutcodes worden alleen weergegeven wanneer de 'Service Mode' of de 'Service Default Mode' wordt ingeschakeld.

Het verschil tussen het oude en nieuwe SSP is het volgende (zie onderstaande figuur):

- Toegevoegd positie S30 pinstrip 3P (4822 265 31009)
- Toegevoegd positie 3213 1kΩ (4822 051 10102)
- Toegevoegd positie 4127 jumper (4822 051 10008)
- Verwijderd posities 4135 en 9228
- Gewijzigd positie 7137 in ST24C08CB1 (4822 209 32283)
