# Service Information

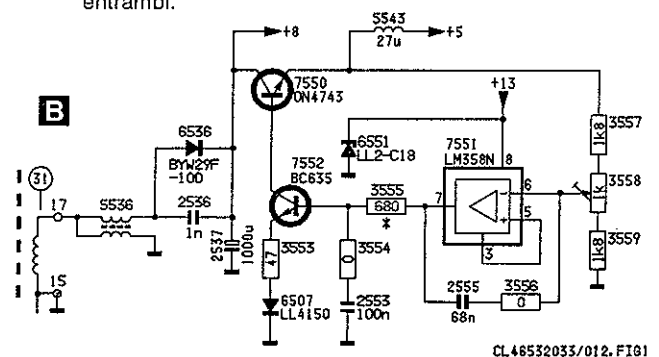
**5. Sicurezza di funzionamento di LM358 (IC7551) sul pannello del segnale grande di FLx.16 e FLx.17**

Per aumentare la sicurezza di funzionamento di LM358 (IC7551) sul pannello del segnale grande, a partire dalla settimana 9344 è stata introdotta la seguente modifica:

La figura sotto riportata indica la posizione giusta per entrambi.

- negli apparecchi da 25", 28" e 33" è stato aggiunto un diodo Zener (BZX79C18; 4822 130 31024) sulla posizione 2551, fra il piedino 8 della posizione 7551 e la posizione 9240 con il catodo al piedino 8 della posizione 7551;
- nell'apparecchio da 29" la posizione 2551 è stata modificata in LLZC18 (4822 130 80922) con il catodo al piedino 8 della posizione 7551.
