GR2.3

Repair Manual

Inhaltsverzeichnis

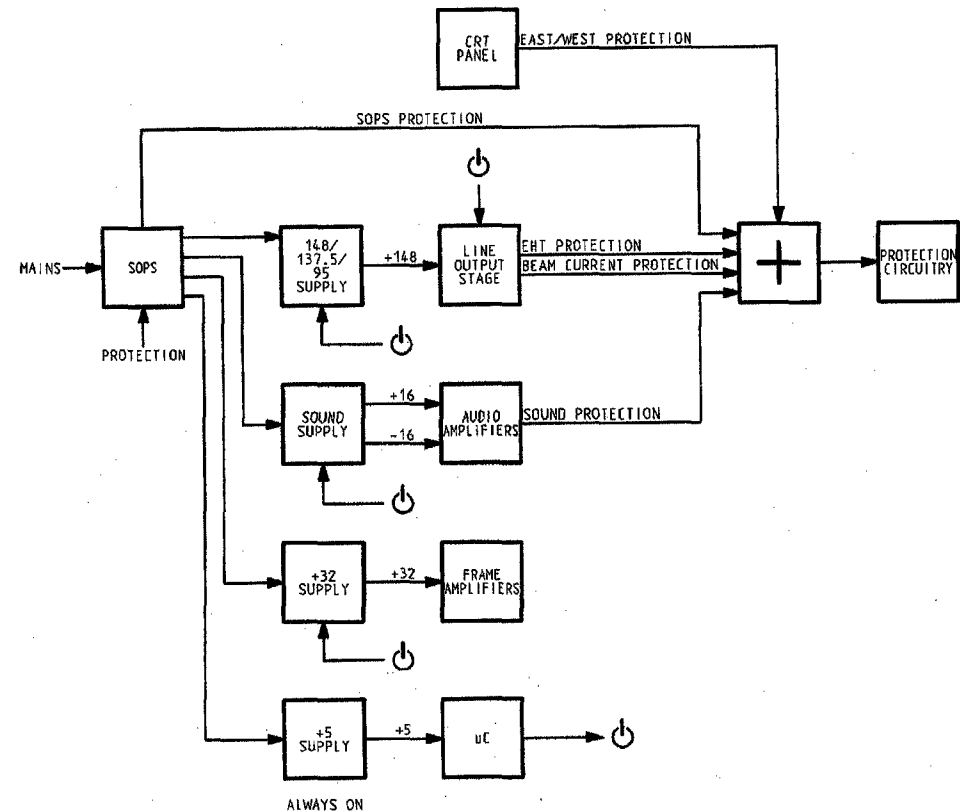
Blockschaltbild
Sekundärseite

1. Die selbstwingende Stromversorgung (SOPS) liefert verschiedene Gleichspannungen:

*+148 V (Zellenendstufe):

- +148 V für 110°
- +137,5 V für 16/9
- +95 V für 90° 21"

*+16/-16 V (Ton)

*+5 V (Steuerung)

*+32 V (einschalten und Vertikalablenkung)

2. Schutzschaltung im TDA8385 schaltet das Gerät auf "Hick-up"-Betrieb (siehe Abschnitt 1.3).

3. In "Bereitschaft" bleibt die +5-V-Versorgung aktiv.

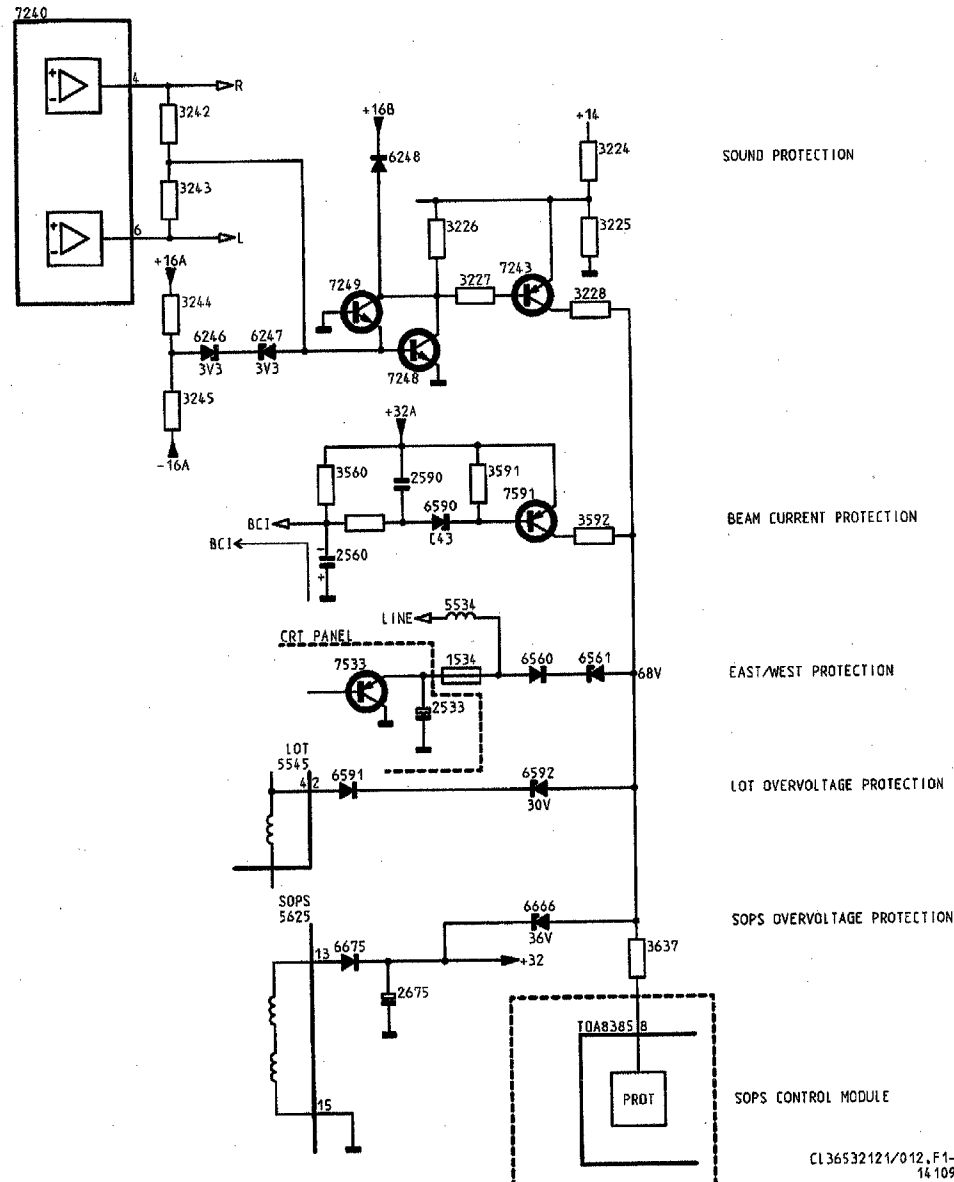
- Wenn die Spannung an Pin 8 TDA8385 $> 2,5$ V ist, schaltet TDA8385 die Stromversorgung auf Schutzbetrieb. Die Sekundärspannung fällt ab, die Stromversorgung versucht erneut zu starten, schaltet auf Schutzbetrieb, startet wieder, schaltet auf Schutzbetrieb usw.:

- Die folgenden Schutz-Betriebsarten können die Schutzschaltung des TDA8385 aktivieren:

1. Tonsignal-Schutz

Wenn die Summe der Gleichspannung am Lautsprecher nicht 0 ist

- TS7248 leitet, wenn die Gleichspannung $> +0,6$ V ist oder TS7249 leitet, wenn die Gleichspannung $< -0,6$ V ist
- TS7243 beginnt zu leiten
- Wenn Pin 8 TDA8385 $> 2,5$ V
- Schutzschaltung eingeschaltet.

2. Strahlstrom-Schutz

Wenn der Strahlstrom zu hoch ist

- Zenerdiode D6590 leitet, so daß Strom durch R3591 fließt
- TS7591 beginnt zu leiten
- Wenn Pin 8 TDA8385 $> 2,5$ V
- Schutzschaltung eingeschaltet

3. Ost/West-Korrektur

Wenn der Vertikale Ablenkstrom durch TS7533 und damit die Spannung an C2533 zu hoch ist ODER wenn der vertikale Ablenkstrom abfällt, wird C2533 durch EHT-trafo geladen.

- Spannung an Anode von D6560 $> (0,6 + 68)$ V
- Zenerdiode D6561 beginnt zu leiten
- Wenn Pin 8 TDA8385 $> 2,5$ V
- Schutzschaltung eingeschaltet

4. EHT-schutzschaltung

Wenn EHT $> (0,6 + 30)$ V

- Zenerdiode D6592 beginnt zu leiten
- Wenn Pin 8 TDA8385 $> 2,5$ V
- Schutzschaltung eingeschaltet

5. Überspannungsschutz der SOPS-Stromversorgung

Wenn +32 an C2675 $> 39,5$ V

- Zenerdiode D6666 beginnt zu leiten
- Wenn Pin 8 TDA8385 $> 2,5$ V
- Schutzschaltung eingeschaltet

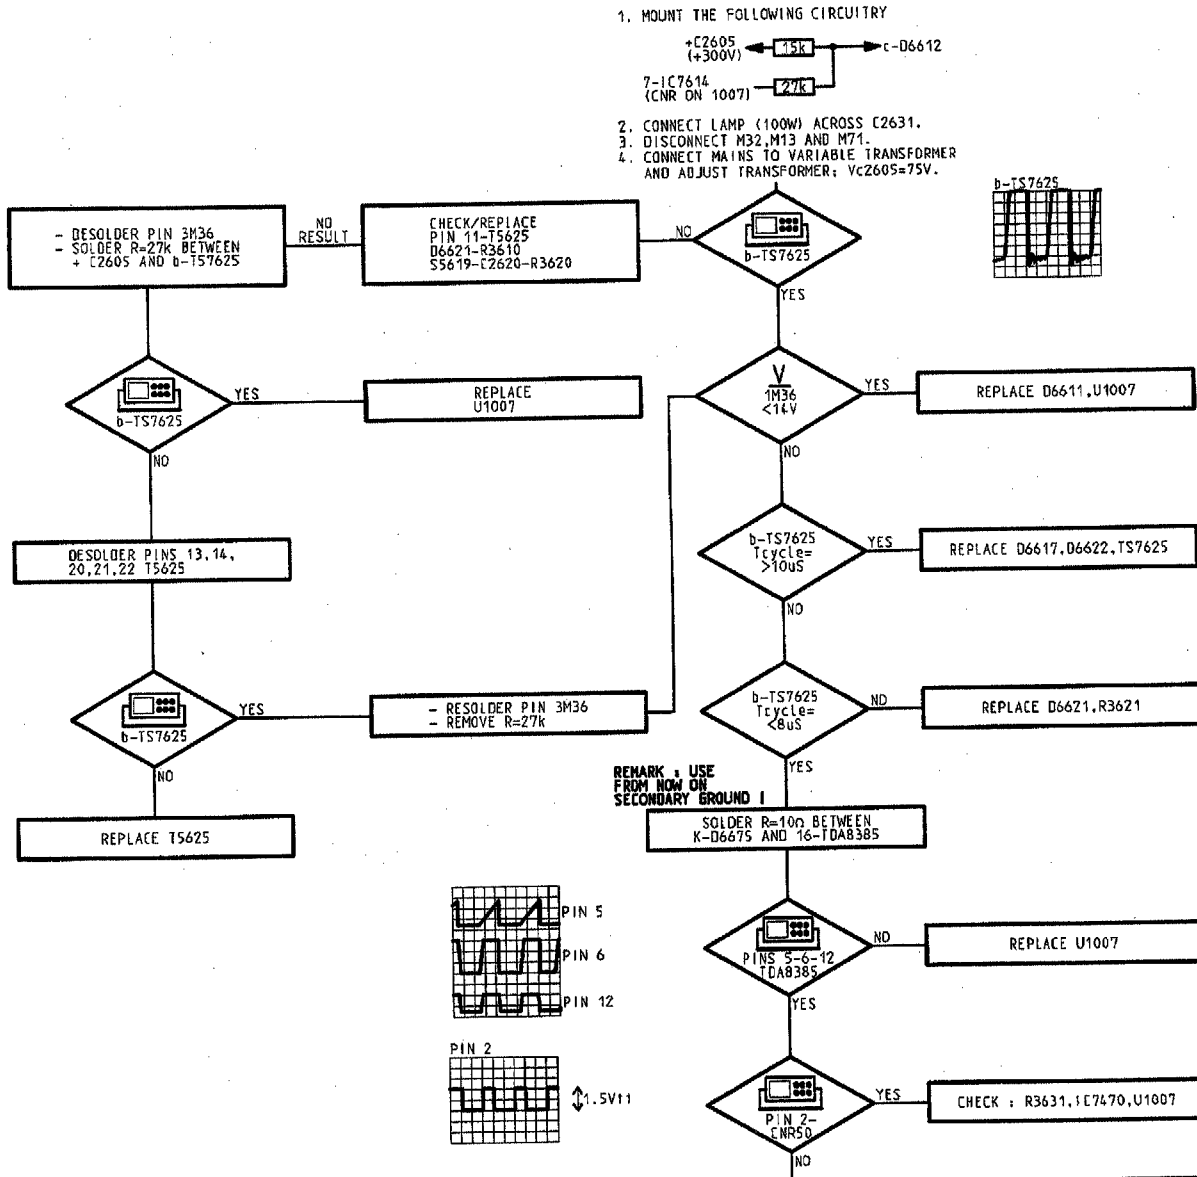
Fehlersuchplan Stromversorgung

1. MOUNT THE FOLLOWING CIRCUITRY

2. CONNECT LAMP (100W) ACROSS C2631.
3. DISCONNECT M32, M13 AND M71.
4. CONNECT MAINS TO VARIABLE TRANSFORMER AND ADJUST TRANSFORMER; $V_{c2605}=75V$.

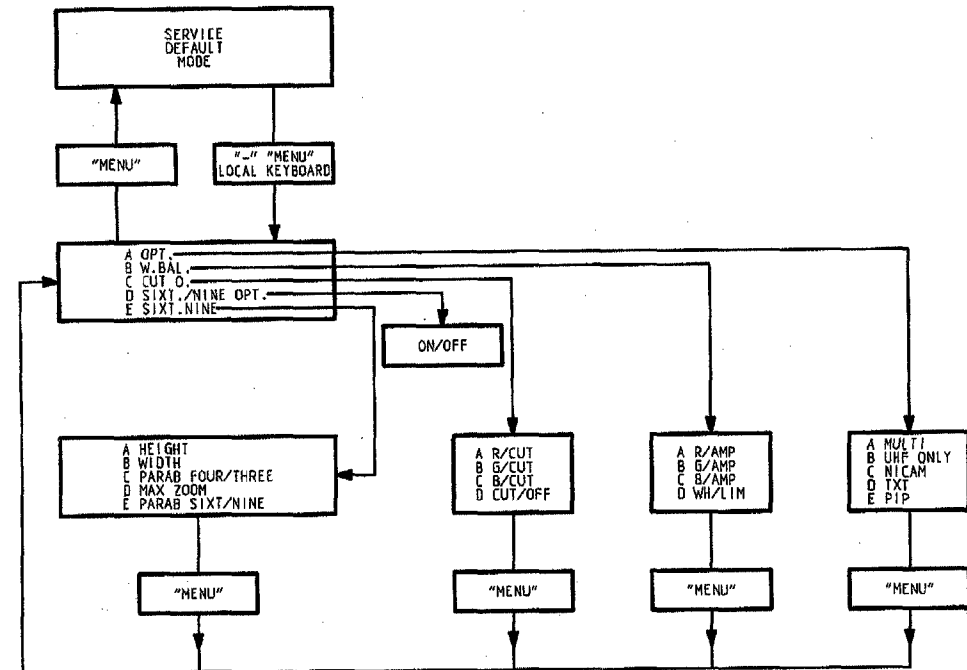
1. Das Service-Menü wird durch gleichzeitiges Drücken der Taste "Menu" und der Taste "-" am Gerät aufgerufen.
2. Die Optionen können gewählt werden, indem die Tasten mit der entsprechenden Farbe (auf der Fernbedienung) gedrückt werden. Jetzt erscheint ein neues Menü, in dem wieder verschiedene Optionen gewählt werden können. Diese Optionen können mit der Taste "+" eingeschaltet werden (sind dann verfügbar) und mit der Taste "-" auf der Fernbedienung ausgeschaltet werden (sind dann nicht verfügbar).
3. Durch Drücken der Taste "Menu" kehrt man wieder zum übergeordneten Menü zurück.
4. Durch erneutes Drücken der Taste "Menu" wird der Service-Default-Modus aufgerufen und alle Parameter werden gespeichert.

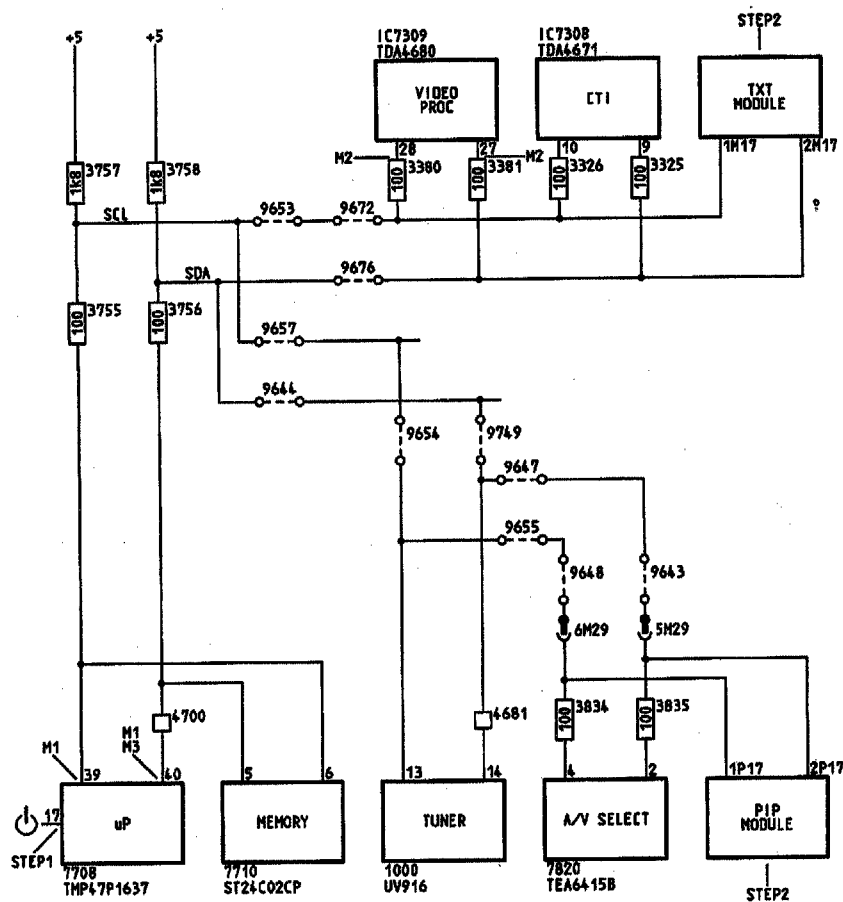
Wenn ein Kurzschluß auf der I²C-Taktleitung (SCL) vorliegt, weist das Gerät die gleichen Symptome auf.

DIAGNOSE: Sowohl SDA- auch auch SCL-Leitung liegen auf "Low". Mit einem Oszilloskop kann keine Datenkommunikation auf der SDA-Leitung gemessen werden. Vorgehen, wie auf den vorhergehenden Blättern beschrieben.
